## Cadena de hamburguesas (USA) ▶ Se reemplazó una MTW de 1000 lb por una TCIM-630.

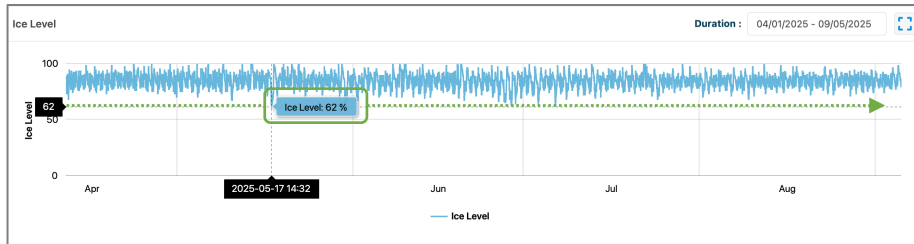
El nivel de hielo en el dispensador **no baja del 62%\***, lo que indica que la capacidad de producción excede la demanda operativa.

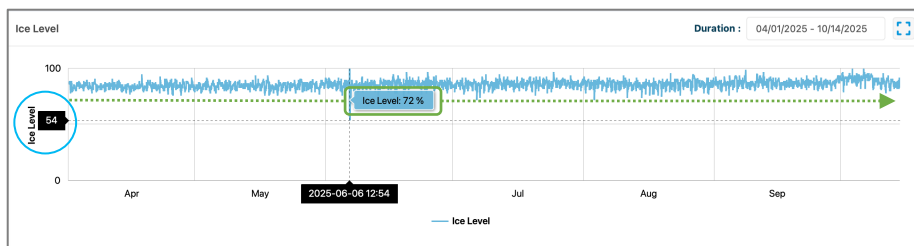
## Cadena de hamburguesas (USA) ▶ Se reemplazaron dos HA de 600 lb por dos TCIM-622.

El nivel de hielo en los dispensadores **no baja del 72%\***, lo que indica que la capacidad de producción excede la demanda operativa. El sistema mostró una **recuperación rápida** después de bajar a **54%**.

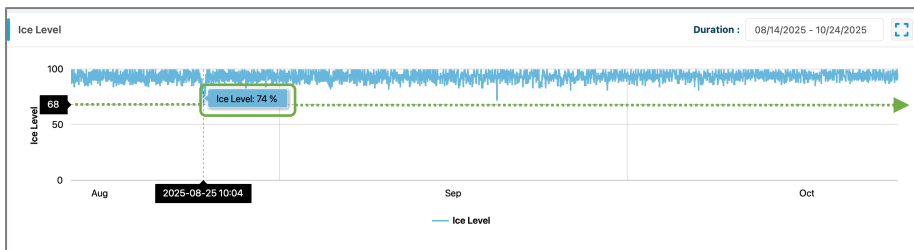
## Tienda de conveniencia (USA) ▶ Se reemplazó una unidad remota MTW de 1400 por una TCIM-630.

El nivel de hielo en el dispensador **no baja del 68%\***, lo que indica que la capacidad de producción excede la demanda operativa. ¡La máquina compacta y autocontenida de True **rinde incluso con ventas de bebidas de alto volumen!**

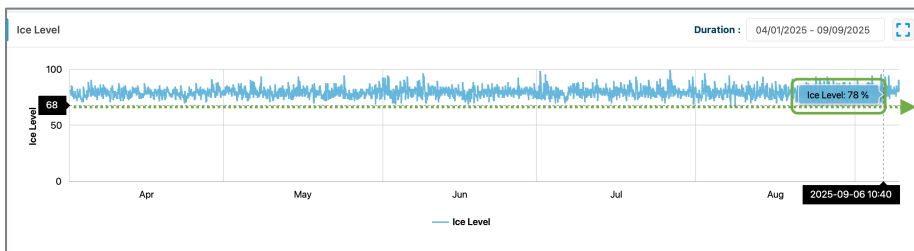
## Área de comida en tienda de autoservicio (USA) ▶ Se reemplazó una IOM de 500 lb por una TCIM-422

El nivel de hielo en el dispensador **no baja del 68%\***, lo que indica que la capacidad de producción excede la demanda operativa.

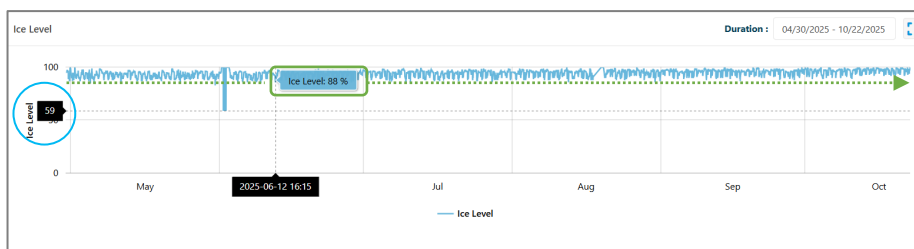
## Cadena de pollo frito (México) ▶ Se reemplazó una MTW de 600 lb con una TCIM-630

El nivel de hielo en los dispensadores **no baja del 88%\***, lo que indica que la capacidad de producción excede la demanda operativa. El sistema mostró una **recuperación rápida** después de bajar a **59%**.
